**Herkunft, Eigenschaften und Konservierungsmöglichkeiten
von Lettenkeuper- und Schilfsandsteinen
an Baudenkmalen in Thüringen**

DISSERTATION

an der Fakultät Bauingenieurwesen
der
Bauhaus-Universität Weimar

Weimar 2009

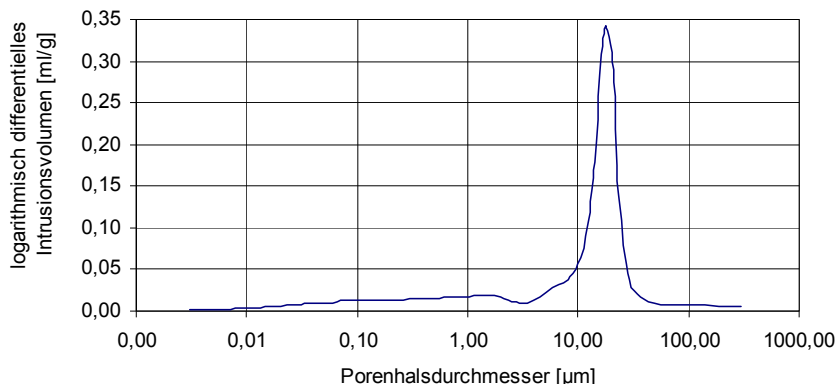
Gesteinstechnische Kennwerte			Probe WLB	
Herkunft der Probe		Werningsleben		
Gefügekenwerte				
Reindichte	[g/cm³]	2,64		
Rohdichte	[g/cm³]	1,90		
Dichtigkeitsgrad	[-]	0,72		
Gesamtporosität	[V.-%]	28,03		
Offene Porosität aus Hg	[V.-%]	26,30		
Spezifische Oberfläche aus Hg	[m²/g]	2,97		
<p>Porenvolumenverteilung der Probe WLB</p>

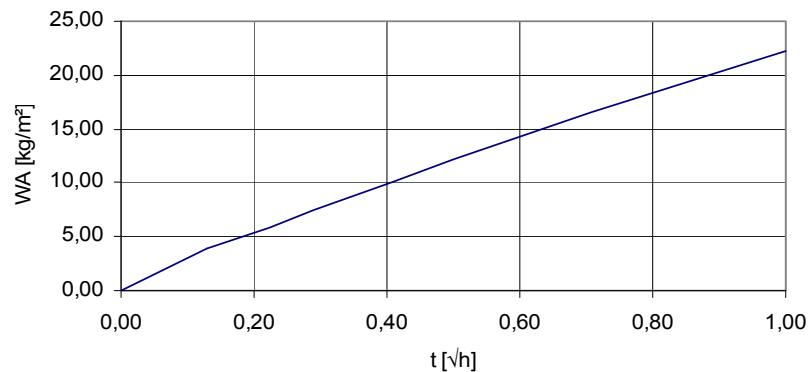
21,20	
Hygroskopische Wasseraufnahme (25-95% r.F.)	[M.-%]	0,91		
<p>Kapillare Wasseraufnahme der Probe WLB</p>

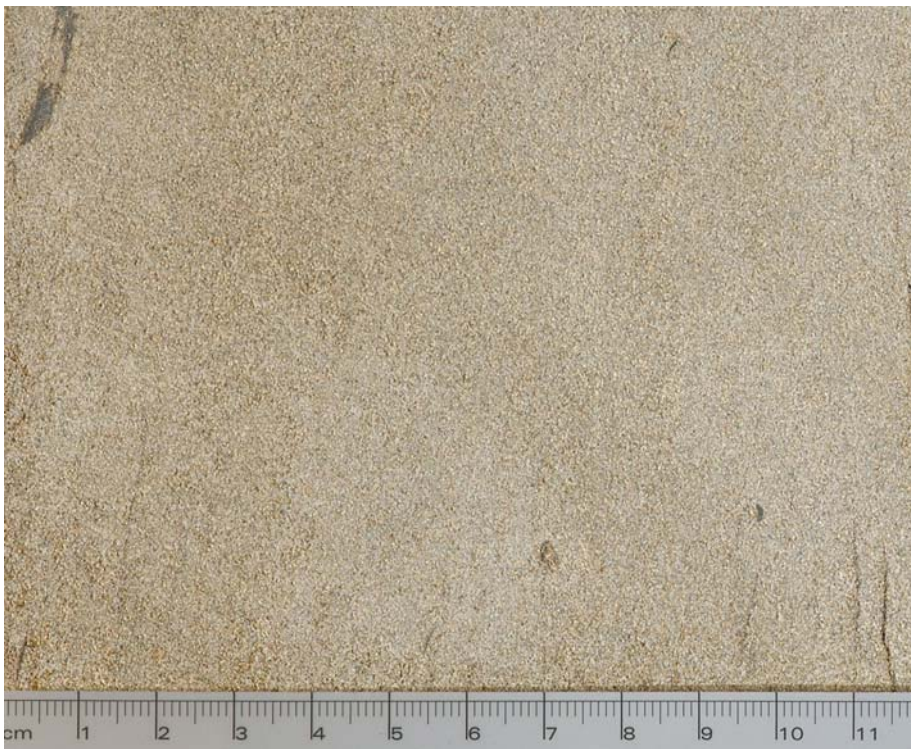
Megaskopischer Überblick		Probe MAR
Herkunft der Probe	Marisfeld Abbruchmaterial aus der Kirchmauer	
Abbauort	Marisfeld	
Geologisches Alter	Keuper, Unterer Keuper (kuS)	
Geologische Kurzbeschreibung	Tonig-ferritisch und kieselig gebundener, graugelber, feinkörniger Sandstein	
Klassifikation	Feldspatführender Sandstein mit Gesteinsbruchstücken (Sublitharenit)	
Abbildung Musterplatte trocken, Oberfläche gesägt

Gesamtfarbe	hellgelbbraun, graugelb	
Detailfarben	schwärzliche und bräunliche Laminen	
Struktur	feinsandig, feinporig homogen	
Textur	erkennbar durch Laminen	
Verwitterungsverhalten	Bei längerer Feuchtigkeitsbelastung oder an wasserbelasteten Bauteilen mäßig bis schlecht. An weniger feuchtigkeitsbelasteten Bauteilen meist gut. Schadbilder: Absanden, Abblättern, Schalenbildung	
Verwendungsbeispiele	Marisfeld Kirche (15. Jh., 18. Jh.) und Schloss (17. Jh.)	
Literaturhinweise	PRÖSCHOLDT (1888)

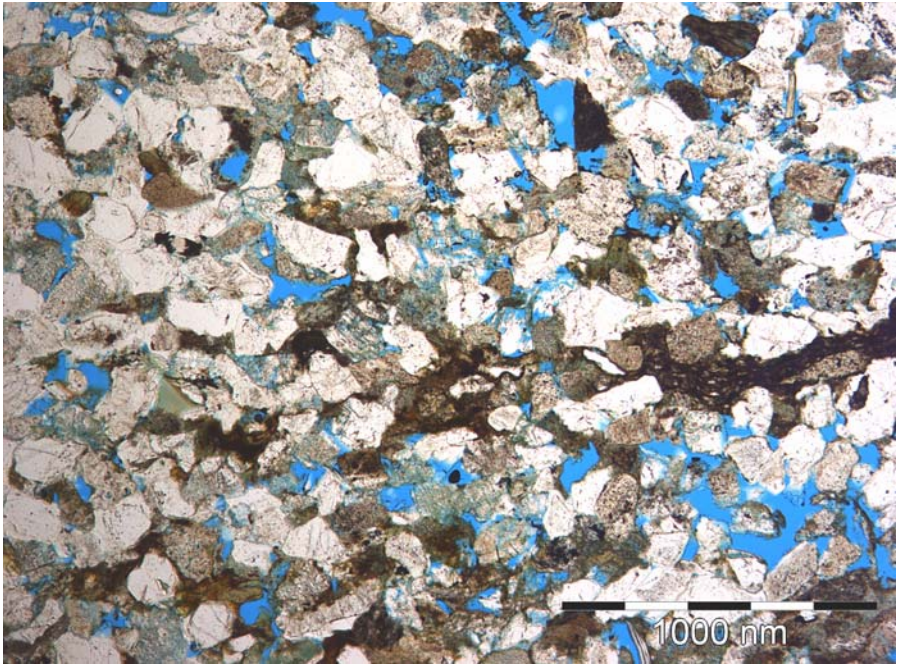
Mikroskopisches Beispiel (Dünnschliffauswertung)		Probe MAR
Herkunft der Probe	Marisfeld	
Abbildung

Komponenten	Quarz	
	Feldspäte: relativ reichlich Orthoklas, wenig Plagioklas	
	Gesteinsbruchstücke	
	Glimmer: wenig Muskovit, davon mehr lange (bis 0,9 mm) als kurze Blättchen, wenig alterierte Biotite	
	Grünliche Minerale: z.T. chloritisierte Biotite	
	Sonstiges	
Bindemittel	mäßig helle tonige Substanz, mittlerer Anteil (ca. 10%) an hellbrauner, tonig-ferritischer Substanz, sekundäre SiO ₂ -Anlagerung vorhanden	
Diagenese (Kornbindung)	Enge Bindung besteht: durch enge Kontakte zwischen Quarzen und Feldspäten (direkte Kontakte über 50-80% der Korngrenzlinien), durch helle tonige und durch feine, dünne ferritische Zwickelfülle und z.T. Porenauskleidung, durch SiO ₂ -Anlagerung mit direkten und langen Kornkontakten über 30-60% der Korngrenzlinie, dazu Ausstülpungen in Zwickel.	
Sichtbarer Porenraum	Sehr gering, meist (0,04)-0,08-0,12 mm

Struktur	Korngrößen: (0,05-0,09) 0,10-0,20 (-0,25 mm), selten große Orthoklase: 0,20 x 0,50 mm	
	Kornformen: kurzprismatisch, sehr unregelmäßig, viele mit eckigen Fortsätzen	
Textur (Schichtung)	z.T. angedeutet durch eingeregeltere lange Muskovite	
Sonstiges

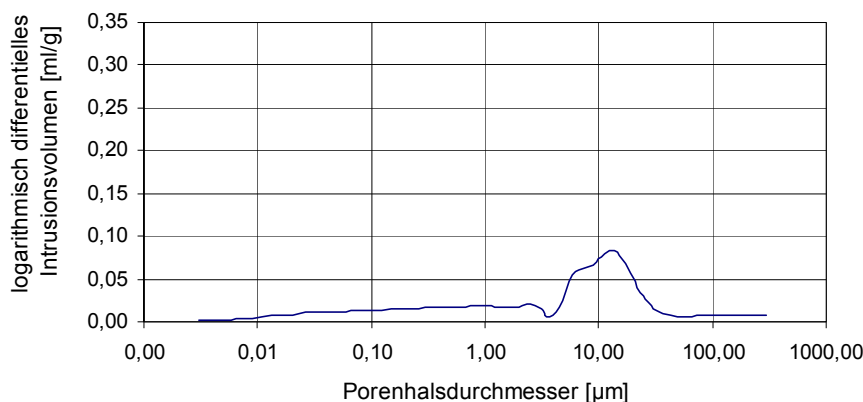
Gesteinstechnische Kennwerte			Probe MAR	
Herkunft der Probe		Marisfeld		
Gefügekenwerte				
Reindichte	[g/cm³]	2,62		
Rohdichte	[g/cm³]	2,10		
Dichtigkeitsgrad	[-]	0,80		
Gesamtporosität	[V.-%]	19,85		
Offene Porosität aus Hg	[V.-%]	19,41		
Spezifische Oberfläche aus Hg	[m²/g]	2,57		
<div>Porenvolumenverteilung der Probe MAR</div> <div>

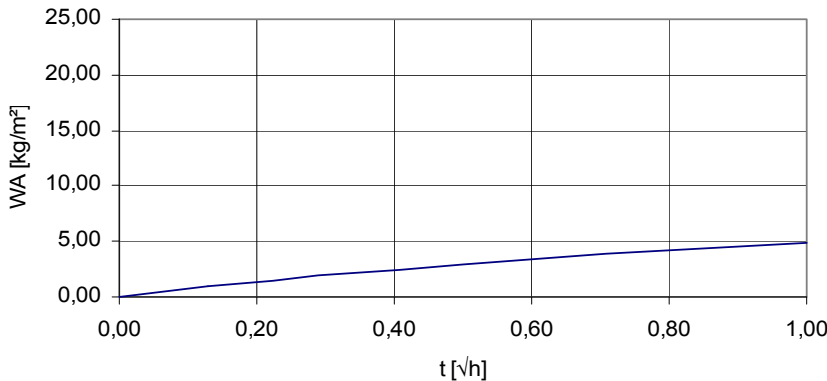
4,33	
Hygroskopische Wasseraufnahme (25-95% r.F.)	[M.-%]	0,52		
<div>Kapillare Wasseraufnahme der Probe MAR</div> <div>

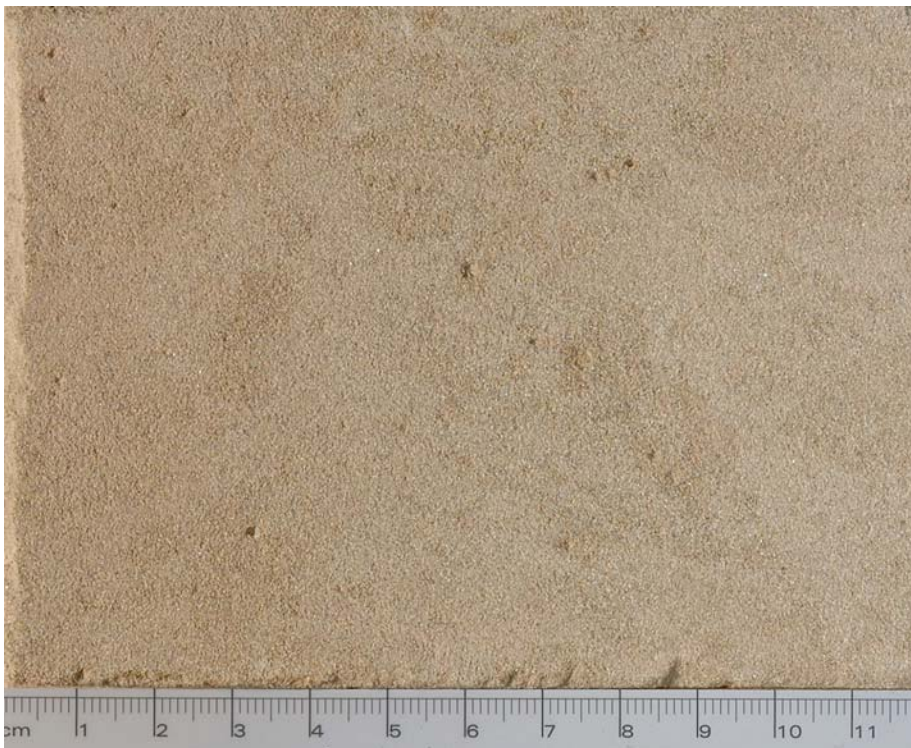
Megaskopischer Überblick		Probe SWH
Herkunft der Probe	Schwickershausen Abbruchmaterial aus Schwickershausen	
Abbauort	Schwickershausen	
Geologisches Alter	Keuper, Unterer Keuper (kuS)	
Geologische Kurzbeschreibung	Tonig und untergeordnet kieselig gebundener, graugelber, feinkörniger Sandstein	
Klassifikation	Feldspatführender Sandstein mit Gesteinsbruchstücken (Sublitharenit)	
Abbildung Musterplatte trocken, Oberfläche gesägt

Gesamtfarbe	hellgelbbraun, graugelb	
Detailfarben	bräunliche Punkte	
Struktur	feinsandig, feinporig homogen	
Textur	Schichtung kaum erkennbar, löchrige Auswitterungen	
Verwitterungsverhalten	Bei längerer Feuchtigkeitsbelastung oder an wasserbelasteten Bauteilen mäßig bis schlecht. An weniger feuchtigkeitsbelasteten Bauteilen meist gut. Schadbilder: Absanden, Abblättern, Schalenbildung	
Verwendungsbeispiele	Schloss (1549) und Kirche (1793) in Schwickershausen Gebäudebestand in Schwickershausen

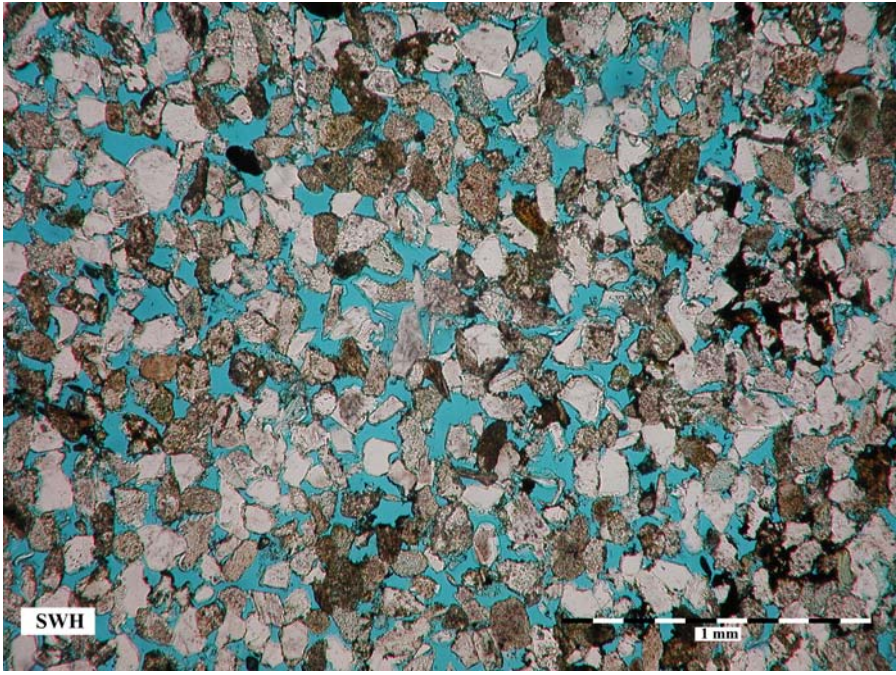
Mikroskopisches Beispiel (Dünnschliffauswertung)		Probe SWH
Herkunft der Probe	Schwickershausen	
Abbildung

Komponenten	Quarz	
	Feldspäte	
	Gesteinsbruchstücke	
	Glimmer: sehr selten lange Muskovite (bis 0,6 mm), wenig kleine Muskovite (0,12-0,20 mm), leicht vergrünte Biotite, sehr selten gering alterierte Biotite	
	Grünliche Minerale	
	Sonstiges	
Bindemittel	Wenig helle und hellbraune, tonige Flasern (0,09x0,25 mm) und Streifen im Wechsel mit grobporöser, bindmittelfreier Struktur; Sekundäre SiO ₂ -Anlagerung: in porösen Bereichen häufig als Teilsäume	
Diagenese (Kornbindung)	Durch sehr starke Porosität gering verfestigt: nur z.T. durch tonige Flasern und Streifen gebunden, z.T. längere Quarzkontakte in kleinen Kornverbänden, häufig isolierte Klasten im Schliff	
Sichtbarer Porenraum	Sehr große und meist zusammenhängende Porenräume	
Struktur	Korngrößen: (0,05-0,06) 0,09-0,15 (-0,20 mm)	
	Kornformen: meist isometrisch, ca. 15% prismatisch bis langprismatisch

Textur (Schichtung)	Geringe schichtige Einregelung durch wenig Glimmer, langprismatische Körner und selten Bindemittelanhäufungen	
Sonstiges

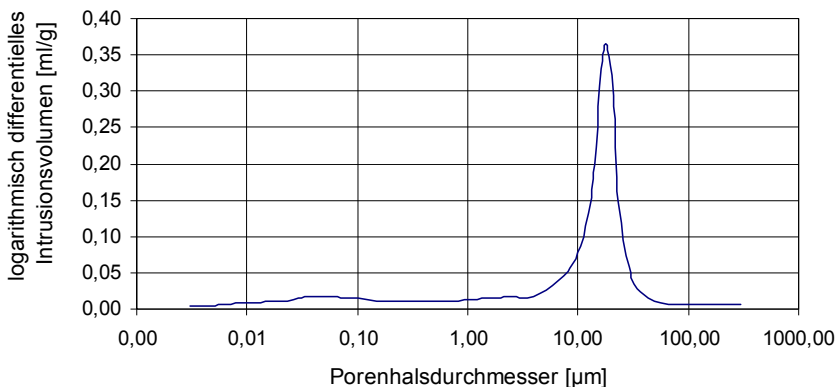
Gesteinstechnische Kennwerte			Probe SWH
Herkunft der Probe		Schwickershausen	
Gefügekennwerte			
Reindichte	[g/cm³]	2,63	
Rohdichte	[g/cm³]	1,90	
Dichtigkeitsgrad	[-]	0,72	
Gesamtporosität	[V.-%]	27,77	
Offene Porosität aus Hg	[V.-%]	28,49	
Spezifische Oberfläche aus Hg	[m²/g]	4,35	
<p>Porenvolumenverteilung der Probe SWH</p>

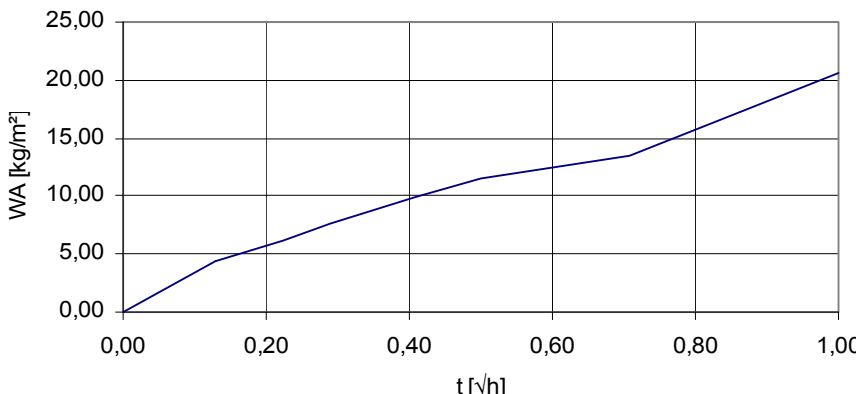
18,64
Hygroskopische Wasseraufnahme (25-95% r.F.)	[M.-%]	0,94	
<p>Kapillare Wasseraufnahme der Probe SWH</p>

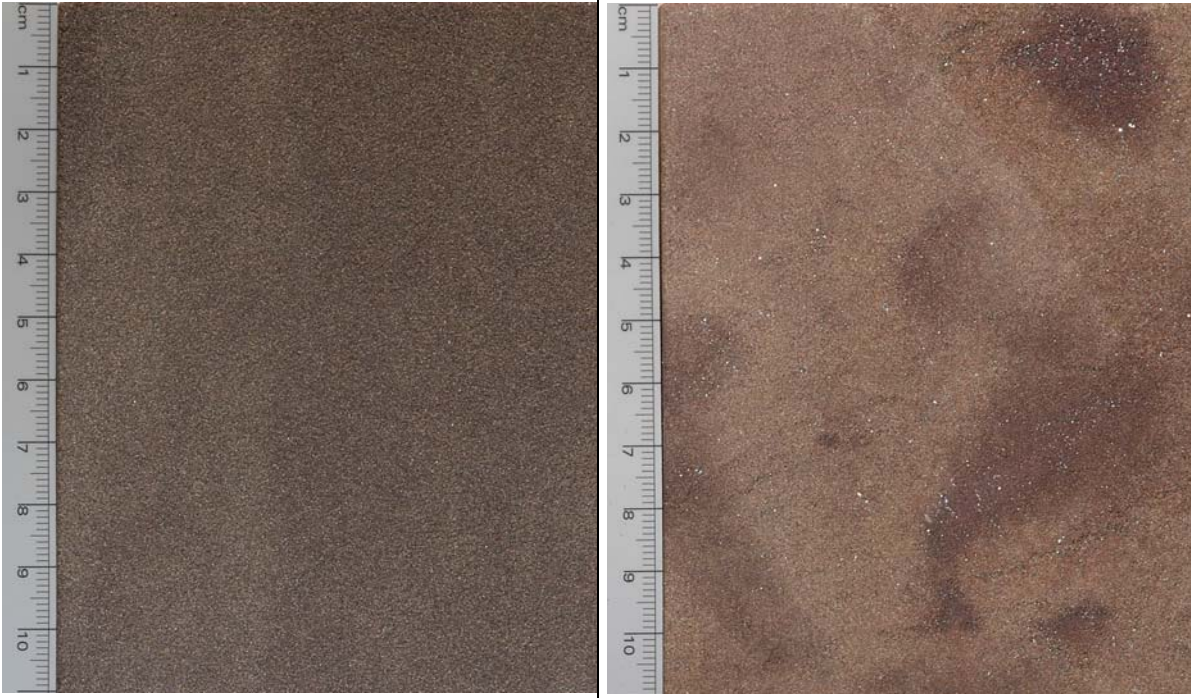
Megaskopischer Überblick		Probe BHR
Herkunft der Probe	Bedheim Abbruchmaterial aus der Schlossmauer von Bedheim	
Abbauort	Bedheim	
Geologisches Alter	Keuper, Unterer Keuper (kuS)	
Geologische Kurzbeschreibung	Ferritisch und kieslig gebundener, rotbrauner, feinkörniger, glimmerreicher Sandstein	
Klassifikation	Feldspatführender Sandstein mit Gesteinsbruchstücken (Sublitharenit)

Abbildungen	links rotbraune, rechts getiegerte Varietät Musterplatten trocken, Oberfläche gesägt	
Gesamtfarbe	rotbraun, graubraun, grünbraun, getiegert	
Detailfarben	rostbraune Schichtungen und Fleckenbildungen	
Struktur	feinsandig, feinporig	
Textur	Deutliche Schichtung mit eingeregelten, gehäuft tonigen und ferritischen Komponenten, streifige Korngrößenänderungen	
Verwitterungsverhalten	Relativ gut witterungsbeständig. An mehreren Bauwerken auch noch nach bis zu 400 Jahren Standzeit gut erhalten. Schadbilder: Schalenbildung, Absanden, Abblättern

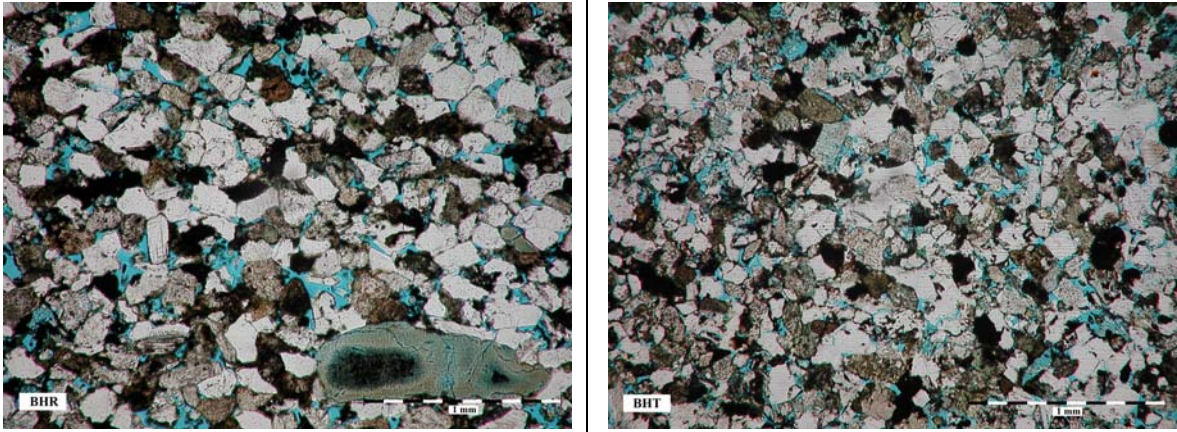
Mikroskopisches Beispiel (Dünnschliffauswertung)		Probe BHR
Herkunft der Probe	Bedheim

Abbildungen	links rotbraune, rechts getiegerte Varietät	
Komponenten	Quarz, Feldspäte, Gesteinsbruchstücken	
	Glimmer: häufig stark alterierte Glimmer, oft ferritisch durchsetzt, kleine Aggregate um 0,07 mm, größere um 0,12x0,25 mm meist kurzfasrige Muskovite (0,12-0,20 mm), selten kurze, alterierte Biotite	
	Grünliche Minerale	
	Sonstiges: selten Fossilreste: olivgrün mit olivbraunem, isotropen Kern	
Bindemittel	relativ große tonige und tonig-ferritische Aggregate zwischen Klasten (um 0,25 mm, 0,17x0,5 mm), z.T. als limonitische Teilhüllen (0,006-0,06 mm breit), größere braune, braunschwarze und opake Körner (0,04-0,25 mm), ferritische Substanz: ca. 5-10 %, z.T. bis 20 %, mehrfach rötlichbraune Klasten infiltriert, Reichlich sekundäre SiO ₂ -Anlagerung	
Diagenese (Kornbindung)	<p>Mehrfach Quarze mit engen und z.T. langen Kornkontakten, breite ferritische Substanz, z.T. fleckenartig, flasrig und Porenräume füllend, z.T. mit tonigen Partikeln angehäuft, vereinzelt Klasten ferritisch dünn überzogen, z.T. auch breit ummantelt (30-50 %), oft bis 100 % des Kornumfangs.</p> <p>Größere Kornverbände durch breite sekundäre SiO₂-Säume mit engen und langen Kornkontakten (rechte obere Ecke im rechten Bild).</p> <p>Durch ferritische und kieslige Bindemittel dichte Packung.</p>

Sichtbarer Porenraum	gering und feinporös (0,02-0,08 (-0,12 mm), überwiegend Einzelporen	
Struktur	Korngrößen: rotbraune Varietät: (0,06-0,10mm) 0,12-0,24 (0,30 mm) getiegerte Varietät 0,04-0,15 (-0,20 mm) ((-0,28 mm)) in schichtiger Anordnung	
	Kornformen: mehr oder weniger isometrisch, geringer Anteil prismatisch, davon häufig spitz endend, kleine Körner meist splittig, größere z.T. unregelmäßig gelappt, geringe Kornsortierung	
Textur (Schichtung)	Deutliche Schichtung mit eingeregelter, gehäuft tonigen und ferritischen Komponenten, dazwischen klastenreiche Lagen mit wenig ferritischer Substanz. Streifige Korngrößenänderungen	
Sonstiges	Selten größere, länglich-rundliche Fossilreste: olivgrün mit olivbraunem, isotropen Kern (linkes Bild unten rechts)

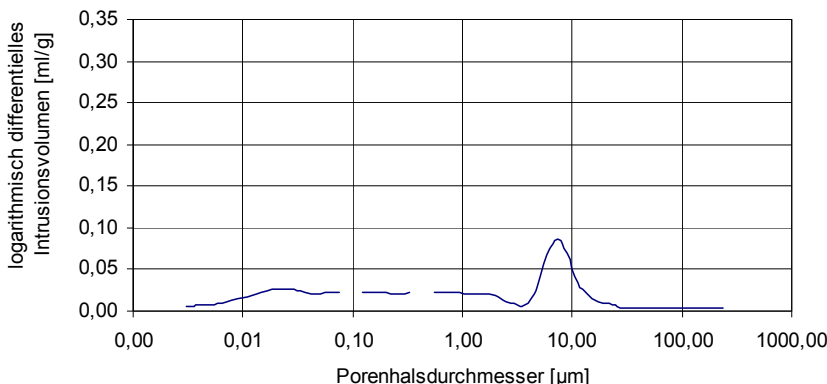
Gesteinstechnische Kennwerte			Probe BHR	
Herkunft der Probe		Bedheim		
Gefügekennwerte				
Reindichte	[g/cm³]	2,66		
Rohdichte	[g/cm³]	2,12		
Dichtigkeitsgrad	[-]	0,80		
Gesamtporosität	[V.-%]	20,25		
Offene Porosität aus Hg	[V.-%]	19,89		
Spezifische Oberfläche aus Hg	[m²/g]	4,40		
<p>Porenvolumenverteilung der Probe BHR</p>

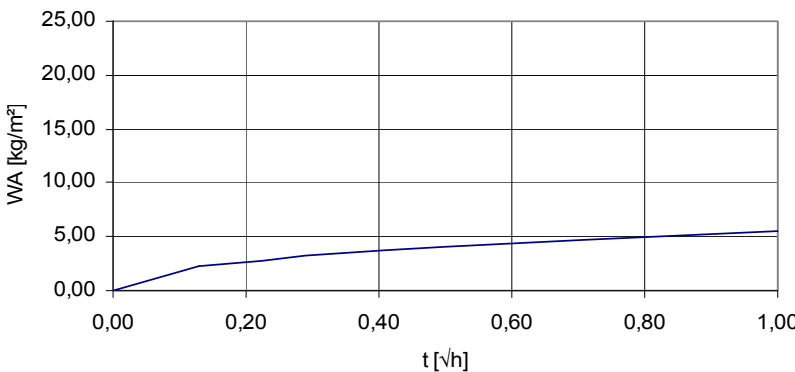
3,46	
Hygroskopische Wasseraufnahme (25-95% r.F.)	[M.-%]	0,85		
<p>Kapillare Wasseraufnahme der Probe BHR</p>

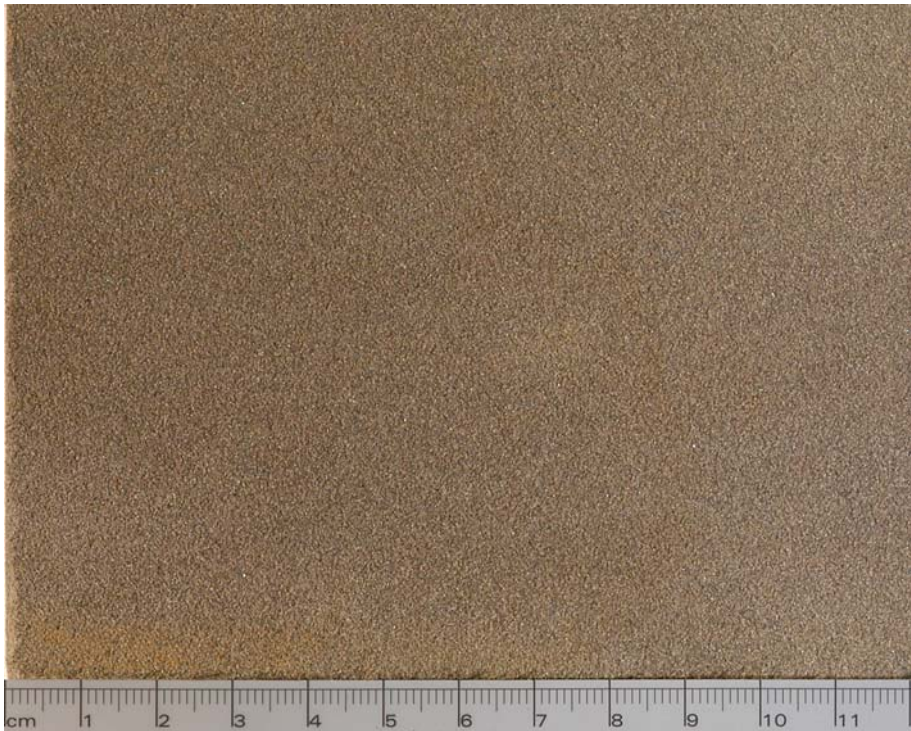
Megaskopischer Überblick		Probe BHG
Herkunft der Probe	Bedheim Abbruchmaterial aus der Schlossmauer von Bedheim	
Abbauort	Bedheim	
Geologisches Alter	Keuper, Unterer Keuper (kuS)	
Geologische Kurzbeschreibung	Tonig-ferritisch gebundener, grünbrauner, feinkörniger Sandstein	
Klassifikation	Feldspatführender Sandstein mit Gesteinsbruchstücken (Sublitharenit)	
Abbildung Musterplatte trocken, Oberfläche gesägt

Gesamtfarbe	braungrün, olivgrün	
Detaillfarben	feine rostbraune Schichtungen und Flammungen	
Struktur	feinsandig, feinporig	
Textur	gering ausgeprägt, leichte Flammung	
Verwitterungsverhalten	Relativ gut witterungsbeständig. An mehreren Bauwerken auch noch nach 400 Jahren Standzeit gut erhalten. Schadbilder: Schalenbildung, Absanden, Abblättern	
Verwendungsbeispiele	Schloss Bedheim (ab 16. Jh.), Kirchen in Bedheim (1696), Gleichewiesen (1843), Simmershausen (1881), Gebäude, Scheunen, Sockel in den umliegenden Orten, Mauer- und Werkstein, Bildhauerstein, Schleifsteine

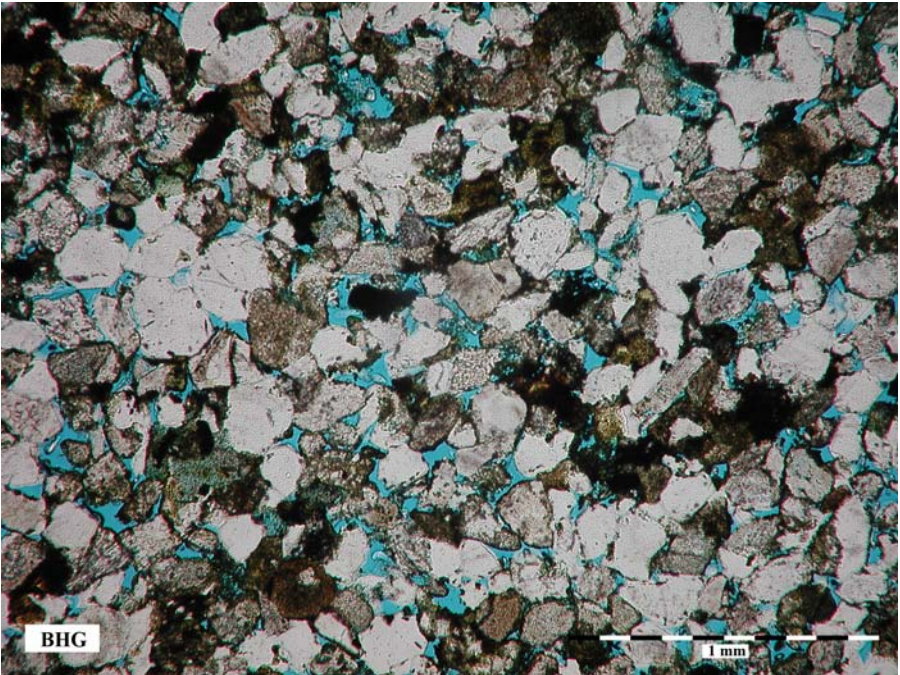
Mikroskopisches Beispiel (Dünnschliffauswertung)		Probe BHG
Herkunft der Probe	Bedheim	
Abbildung

Komponenten	Quarz, Feldspäte, Gesteinsbruchstücke	
	Glimmer: häufig alterierter Muskovit (oder gebleichter Biotit) 0,06x0,18 bis 0,19x0,25 mm, selten kurze, alterierte, bräunliche Biotite	
	Grünliche Minerale	
	Sonstiges: reichlich Tonsteinbröckchen, braungrau und braun	
Bindemittel	<p>Wenig helle tonige Aggregate (um 0,15x0,32 mm), reichlich dunkel- bis schwarzbraune und opake Körner (0,06-0,25 mm), größere Bereiche mit 10 % Anteil (oberer Bildrand), kleinere Bereiche mit 2-5 % Anteil,</p> <p>Ferritische Substanz in Zwickeln und an Korngrenzen, punktförmig, fleckenhaft;</p> <p>feinkristallines Karbonat: 0,05-0,10 mm, weniger als 0,1 % Anteil, graubräunlich feinstdurchstäubt, Reichlich sekundäre SiO₂-Säume</p>	
Diagenese (Kornbindung)	<p>Überwiegend enge Packung durch größere tonig-ferritische Porenfüllungen und Teilhüllen um Klasten,</p> <p>Karbonat nur als Zwickelfüllmasse, z.T. zwischen mehreren Klasten ausstrahlend bis umhüllend,</p> <p>sekundäre SiO₂-Säume z.T. mit Ausstülpungen in die Zwickel, nur kleine Kornverbände mit direkten Kornkontakten über 10-30 % der Korngrenzlinie</p>

Sichtbarer Porenraum	<p>gering und feinporös</p> <p>in bindemittelarmen Lagen: 0,08-0,15 mm</p> <p>in bindemittelreichen Lagen: 0,02-0,06 mm</p>	
Struktur	Korngrößen: (0,06-0,09) 0,12-0,25 (0,32 mm)	
	Kornformen: mehr oder weniger isometrisch-vieleckig, relativ häufig rundlich	
Textur (Schichtung)	nicht erkennbar

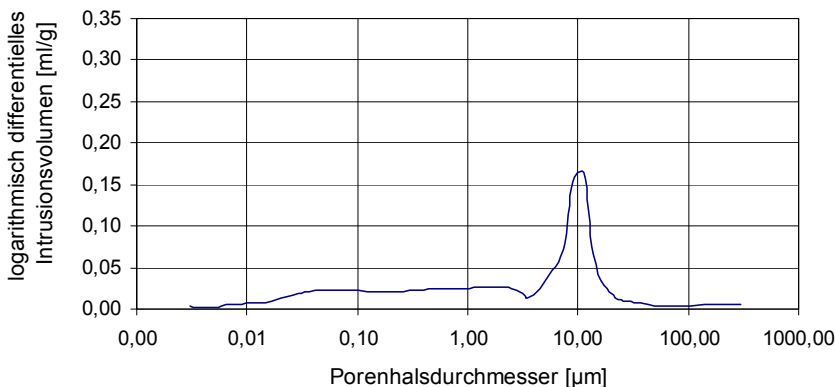
Gesteinstechnische Kennwerte			Probe BHG	
Herkunft der Probe		Bedheim		
Gefügekennwerte				
Reindichte	[g/cm³]	2,73		
Rohdichte	[g/cm³]	2,08		
Dichtigkeitsgrad	[-]	0,76		
Gesamtporosität	[V.-%]	23,81		
Offene Porosität aus Hg	[V.-%]	19,75		
Spezifische Oberfläche aus Hg	[m²/g]	4,62		
<p>Porenvolumenverteilung der Probe BHG</p>

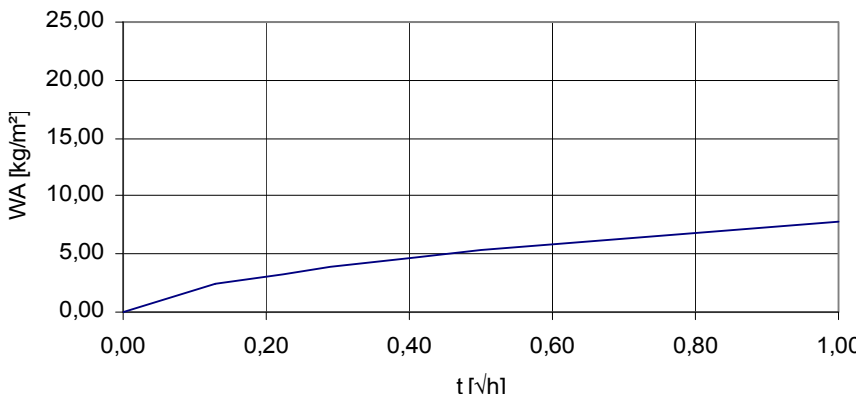
3,38	
Hygroskopische Wasseraufnahme (25-95% r.F.)	[M.-%]	0,91		
<p>Kapillare Wasseraufnahme der Probe BHG</p>

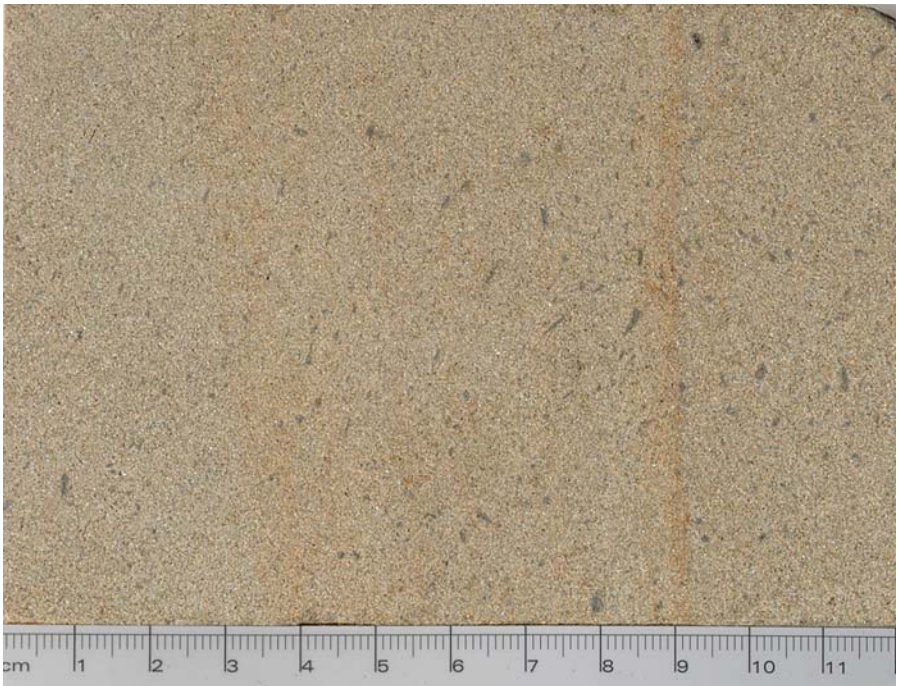
Megaskopischer Überblick		Probe HFA
Herkunft der Probe	Hindfeld Material aus dem Steinbruch	
Abbauort	Alter Steinbruch bei Hindfeld	
Geologisches Alter	Keuper, Mittlerer Keuper, Schilfsandstein (kmS)	
Geologische Kurzbeschreibung	Tonig gebundener, grünbrauner, feinkörniger Sandstein	
Klassifikation	Feldspatführender Sandstein mit Gesteinsbruchstücken (Sublitharenit)	
Abbildung Musterplatte trocken, Oberfläche gesägt

Gesamtfarbe	Hellolivgrün, grünbraun, grüngrau	
Detailfarben	schwarzbraun gesprenkelt durch Schluffaggregate rostbraune Streifen	
Struktur	feinsandig, feinporig	
Textur	Deutliche Schichtung durch linsenförmige Schluffaggregate	
Verwitterungsverhalten	Bei längerer Feuchtigkeitsbelastung oder an wasserbelasteten Bauteilen mäßig bis schlecht. An weniger feuchtigkeitsbelasteten Bauteilen meist gut. Schadbilder: Absanden, Abblättern, Schalenbildung	
Verwendungsbeispiele	im Ortsbild von Römhild, Milz und Hindfeld sehr stark vertreten Römhild: Kirche (15. Jh.) und Schloss Glücksburg (15. Jh.) Hindfeld: Kirche, Torpfosten und Mauern

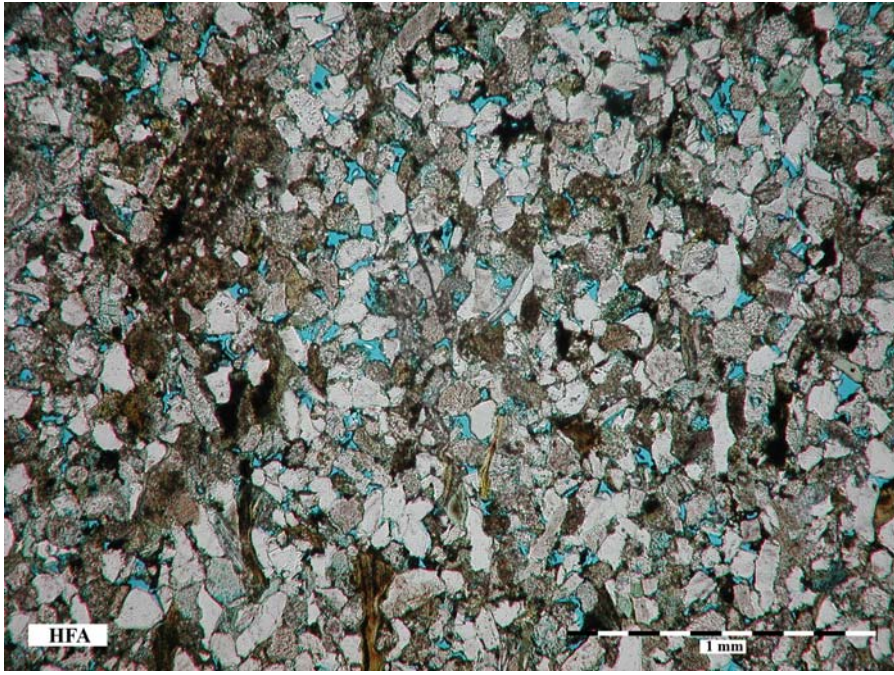
Mikroskopisches Beispiel (Dünnschliffauswertung)		Probe HFA
Herkunft der Probe	Hindfeld	
Abbildung

Komponenten	Quarz, Feldspäte, Gesteinsbruchstücke	
	Glimmer: häufig lange Muskovite (bis 0,4 mm), reichlich kleine Glimmerschüppchen, braune alterierte Biotite (bis 0,10x0,38 mm)	
	Grünliche Minerale: selten kleine grünliche Aggregate (Chlorit)	
	Sonstiges: mehrere braune, ferritisch durchsetzte, tonige Schluffaggregate (im Bild linkes Drittel), mit reichlich alteriertem Biotit und kohligen Substanzen (flach, linsenförmig: ca. 0,38x2,30 mm oder 0,5x0,63 mm).	
Bindemittel	Reichlich helle und hellbräunliche, tonige Aggregate, davon wenige ferritisch pigmentiert, reichlich tonig-glimmrige Aggregate (um 0,20 mm), wenige punktförmige ferritische Substanz; sekundäre SiO ₂ -Anlagerung gering	
Diagenese (Kornbindung)	Bindung über reichlich tonige Substanzen, reichlich Kontakte über kleine und größere Glimmeranteile, enge Packung. Quarzkornbindung nur gering in kleinen Kornverbänden (meist 2 bis 6 Körner und nur über 20-30% der Korngrenzlinie)

Sichtbarer Porenraum	Gering und feinporös: 0,02 – 0,08 (-0,10 mm)	
Struktur	Korngrößen: (0,03) 0,06 – 0,12 (-0,16 mm)	
	Kornformen: unregelmäßig vieleckig und splittrig	
Textur (Schichtung)	Deutlich schichtig durch linsenförmige Schluffaggregate	
Sonstiges

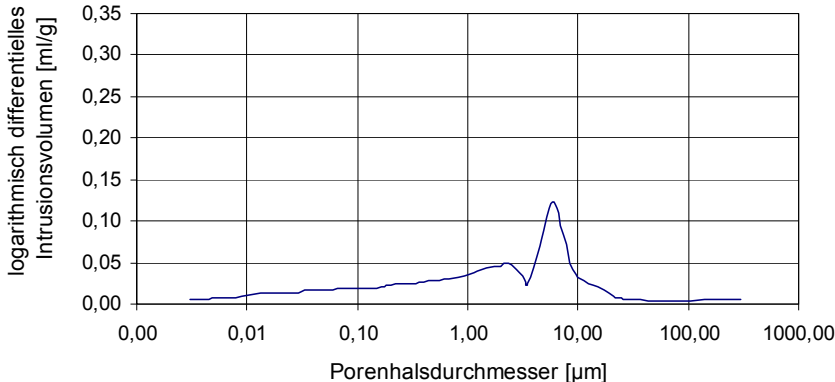
Gesteinstechnische Kennwerte			Probe HFA	
Herkunft der Probe		Hindfeld (Alter Steinbruch)		
Gefügekennwerte				
Reindichte	[g/cm³]	2,62		
Rohdichte	[g/cm³]	2,04		
Dichtigkeitsgrad	[-]	0,78		
Gesamtporosität	[V.-%]	22,02		
Offene Porosität aus Hg	[V.-%]	20,50		
Spezifische Oberfläche aus Hg	[m²/g]	5,40		
<p>Porenvolumenverteilung der Probe HFA</p>

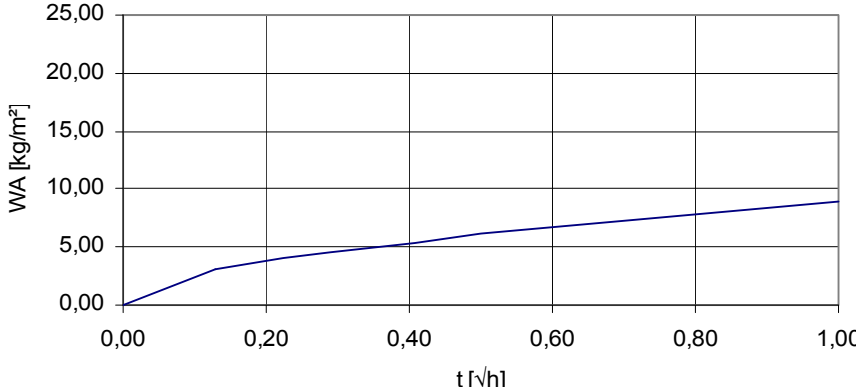
5,93	
Hygroskopische Wasseraufnahme (25-95% r.F.)	[M.-%]	1,39		
<p>Kapillare Wasseraufnahme der Probe HFA</p>

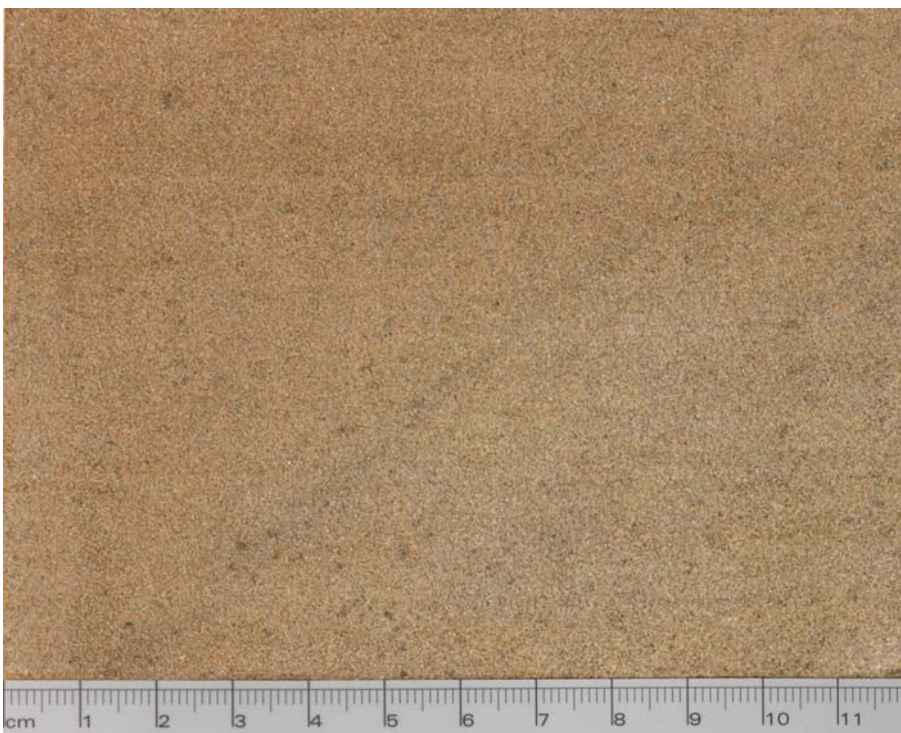
Megaskopischer Überblick		Probe HFN
Herkunft der Probe	Milz-Hindfeld (Neuer Steinbruch) Material aus dem Steinbruch	
Abbauort	Steinbruch zwischen Milz und Hindfeld	
Geologisches Alter	Keuper, Mittlerer Keuper, Schilfsandstein (kmS)	
Geologische Kurzbeschreibung	Tonig-ferritisch gebundener, gelbbrauner, feinkörniger Sandstein	
Klassifikation	Feldspatführender Sandstein mit Gesteinsbruchstücken (Sublitharenit)	
Abbildung Musterplatte trocken, Oberfläche gesägt

Gesamtfarbe	gelbbraun, hellolivgrün, grünbraun, grüngrau	
Detailfarben	schwarz gesprenkelt durch winzige, inkohlte Pflanzenhäcksel rostbraune Streifen	
Struktur	feinsandig, feinporig	
Textur	Deutliche Schichtung durch feinere und gröbere Bereiche, längliche Glimmer, längliche Klasten und zusammenhängende braune, tonige Fasern	
Verwitterungsverhalten	Bei längerer Feuchtigkeitsbelastung oder an wasserbelasteten Bauteilen mäßig bis schlecht. An weniger feuchtigkeitsbelasteten Bauteilen meist gut. Schadbilder: Absanden, Abblättern, Schalenbildung

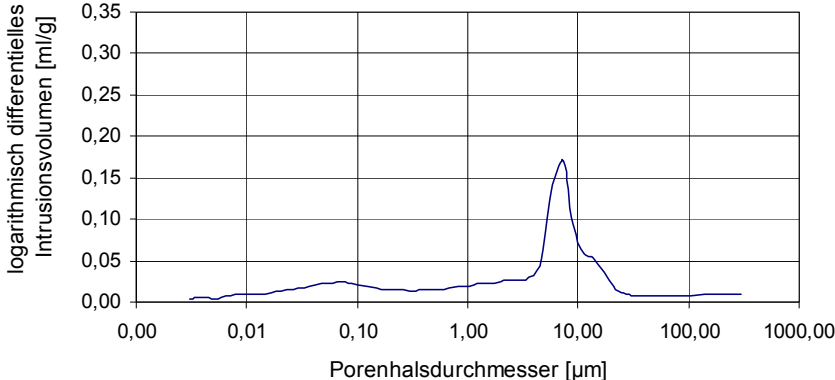
Gesteinstechnische Kennwerte			Probe HFN	
Herkunft der Probe		Milz-Hindfeld (Neuer Steinbruch)		
Gefügekennwerte				
Reindichte	[g/cm³]	2,61		
Rohdichte	[g/cm³]	2,06		
Dichtigkeitsgrad	[-]	0,79		
Gesamtporosität	[V.-%]	20,99		
Offene Porosität aus Hg	[V.-%]	24,66		
Spezifische Oberfläche aus Hg	[m²/g]	5,27		
<p>Porenvolumenverteilung der Probe HFN</p>

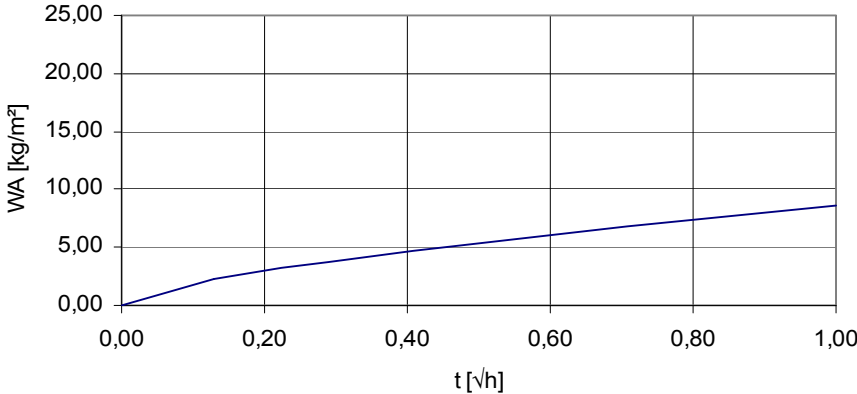
6,89	
Hygroskopische Wasseraufnahme (25-95% r.F.)	[M.-%]	1,19		
<p>Kapillare Wasseraufnahme der Probe HFN</p>

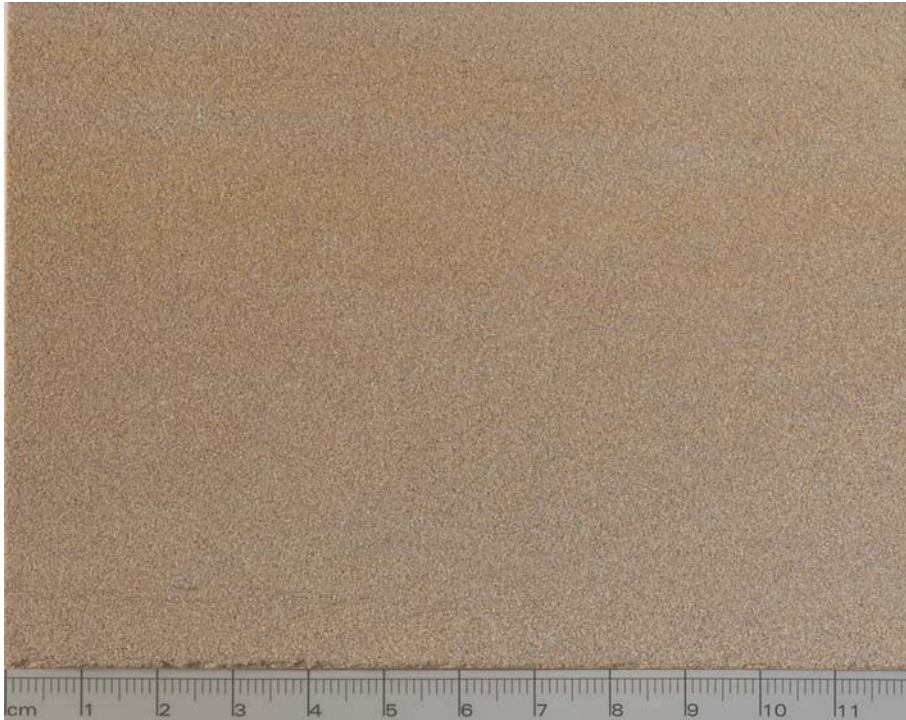
Megaskopischer Überblick		Probe MLZ
Herkunft der Probe	Milz Abbruchmaterial aus der Kirchhofmauer	
Abbauort	Früher mehrere Steinbrüche in der Umgebung von Milz. Jetzt nur noch ein Steinbruch zwischen Milz und Hindfeld, der nicht mehr in Betrieb ist.	
Geologisches Alter	Keuper, Mittlerer Keuper, Schilfsandstein (kmS)	
Geologische Kurzbeschreibung	Ferritisch und kieselig gebundener, gelbbrauner, feinkörniger Sandstein	
Klassifikation	Feldspatführender Sandstein mit Gesteinsbruchstücken (Sublitharenit)	
Abbildung Musterplatte trocken, Oberfläche gesägt

Gesamtfarbe	gelbbraun	
Detailfarben	teilweise braun geflammt	
Struktur	feinsandig, feinporig	
Textur	bräunliche Streifen und Flammungen	
Verwitterungsverhalten	<p>Gut witterungsbeständig, anfälliger in durchfeuchteten Bereichen.</p> <p>An mehreren Bauwerken auch noch nach über 500 Jahren Standzeit gut erhalten. Probe MLZ qualitativ besser als der eher grünliche Sandstein HFN aus dem noch vorhandenen Steinbruch zwischen Milz und Hindfeld.</p> <p>Schadbilder: Schalenbildung, Absanden, Abblättern</p>

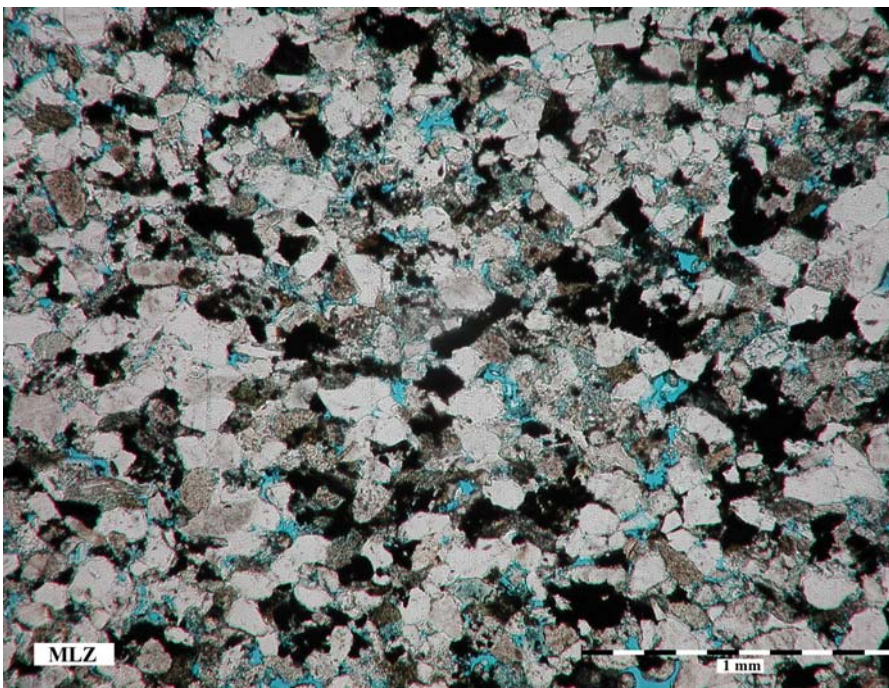
Mikroskopisches Beispiel (Dünnschliffauswertung)		Probe MLZ
Herkunft der Probe	Milz	
Abbildung

Komponenten	Quarz	
	Feldspäte: z.T. frisch, z.T. stark ungewandelt (Neubildungen)	
	Gesteinsbruchstücke	
	Glimmer: lange (um 0,40 bis max. 0,60 mm) und mehrfach kleinste Muskovite, z.T. alteriert, sehr selten gebleichte und leicht vergrünte Biotite, wenige chloritartige Körner	
	Grünliche Minerale: keine	
Bindemittel	ca. 1 % Karbonat, punktiert in kleinen Poren, xenomorph kristallin (0,04-0,07 max. 0,10 mm) weniger als 10 % helle tonige, kleine Aggregate oder Zwickelfüllungen ca. 7-10 % (z.T. bis 15%) dunkelbraune bis opake, stark ferritische Aggregate als Zwickelfüllungen, Flecken und Körnchen sekundäre SiO ₂ -Anlagerung stellenweise häufig, insgesamt gering	
Diagenese (Kornbindung)	Bindung einzelner Klasten hauptsächlich über ferritische Substanzen, dazu häufige und größere Quarzkornverbände mit reichlich sekundärem SiO ₂ (Ausfüllung von Porenräumen, z.T. bis 70 % der Korngrenzlinie in direktem Kontakt), Packung relativ dicht

Sichtbarer Porenraum	Gering und feinporös: 0,01-0,05 (-0,10 mm)	
Struktur	Korngrößen: (0,04-0,06 mm) / 0,09-0,18 (-0,20 mm)	
	Kornformen: mehr oder weniger isometrisch, reichlich vieleckig, relativ häufig rundlich	
Textur (Schichtung)	gering, angedeutet durch lange Glimmer, ferritische Aggregate und Körner z.T. in Reihen angeordnet	
Sonstiges

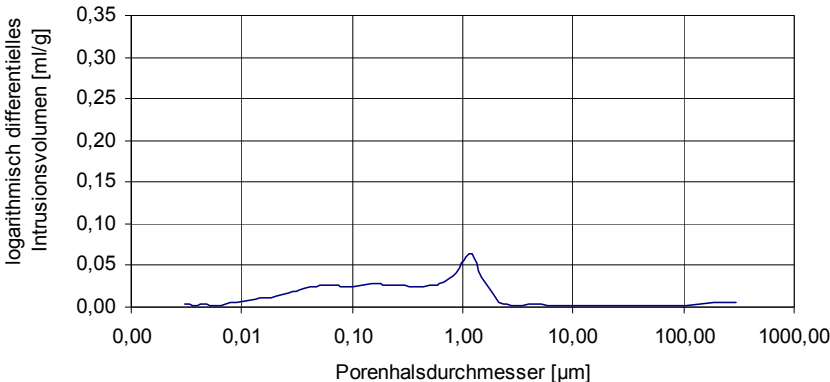
Gesteinstechnische Kennwerte		Probe MLZ	
Herkunft der Probe		Milz	
Gefügekennwerte			
Reindichte	[g/cm³]	2,71	
Rohdichte	[g/cm³]	2,20	
Dichtigkeitsgrad	[-]	0,81	
Gesamtporosität	[V.-%]	18,73	
Offene Porosität aus Hg	[V.-%]	15,15	
Spezifische Oberfläche aus Hg	[m²/g]	4,01	
<p>Porenvolumenverteilung der Probe MLZ</p>

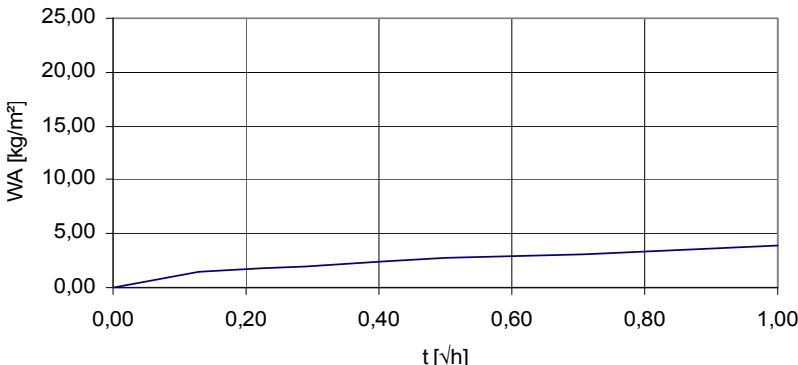
1,74
Hygroskopische Wasseraufnahme (25-95% r.F.)	[M.-%]	0,73	
<p>Kapillare Wasseraufnahme der Probe MLZ</p>

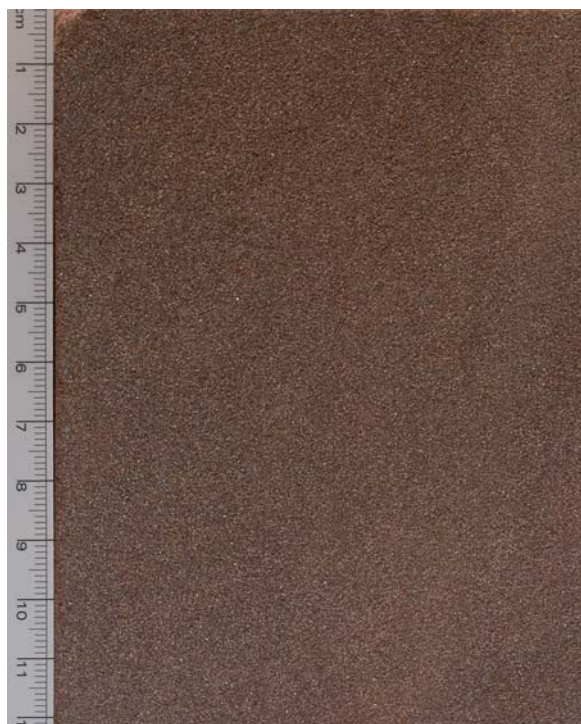
Megaskopischer Überblick		Probe AH
Herkunft der Probe	Adelhausen Abbruchmaterial aus Adelhausen	
Abbauort	Adelhausen	
Geologisches Alter	Keuper, Unterer Keuper (kuS)	
Geologische Kurzbeschreibung	Ferritisch und kieselig gebundener, braunvioletter, auch olivgrüner, feinkörniger Sandstein	
Klassifikation	Feldspatführender Sandstein mit Gesteinsbruchstücken (Sublitharenit)	
<div>

</div>		
Abbildungen	Links: Musterplatte, trocken, Oberfläche gesägt Rechts: Eckquader der Kirche Adelhausen mit typischem Farbwechsel	
Gesamtfarbe	braunviolett, grünbraun, aber auch gelbgrün, graugrün	
Detailfarben	Häufig mit rotbraunen oder grünlichen Streifen, z.T.getiegt Stecknadelkopfgroße, rostbraune Fleckenbildungen	
Struktur	feinsandig, feinporig	
Textur	häufig Kreuzschichtung	
Verwitterungsverhalten	Relativ gut witterungsbeständig, jedoch ausgeprägte Schalenbildung an Körperkanten und Profilen möglich. Absandungen, Abblätterungen in feuchtigkeitsbelasteten, langsam austrocknenden Bereichen. An mehreren Bauwerken auch noch nach bis zu 500 Jahren Standzeit gut erhalten.

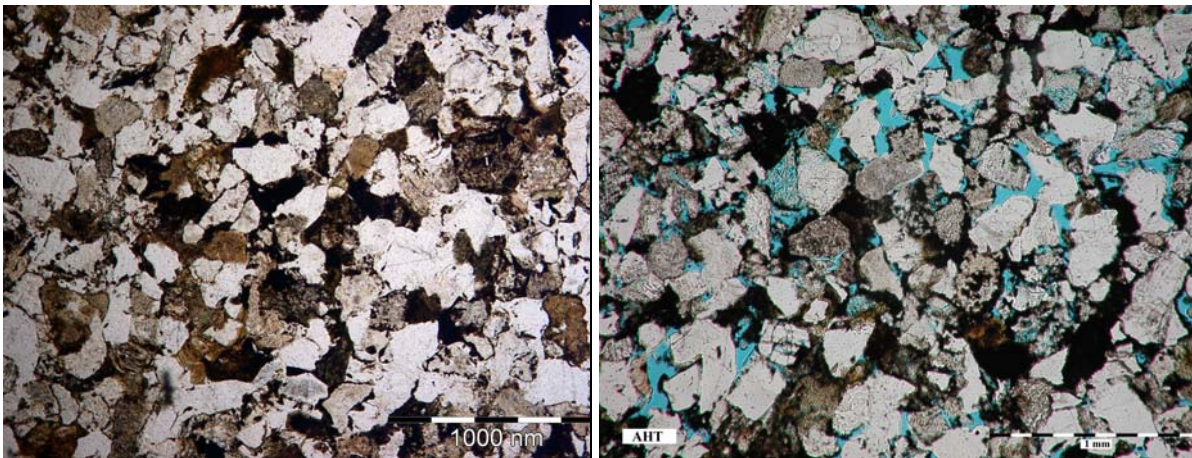
</div>		
Abbildungen	links rotbraune Varietät (Porenraum nicht gefärbt), rechts getiegerte Varietät	
Komponenten	Quarz	
	Feldspäte: häufig frisch bzw. mit geringen serizitischen Neubildungen	
	Gesteinsbruchstücke	
	Glimmer: wenige Muskovite, z.T. aufgespalten, wenige alterierte Biotite, z.T. vergrünt, z.T. bräunlich-ferritisch	
	Grünliche Minerale: wenige alterierte Biotite, sehr selten Chlorit	
	Sonstiges: häufig nicht auflösbare braune und bräunlichgraue, ferritisch durchsetzte Körner	
Bindemittel	bis zu 20 % ferritische Substanzen: mittel- bis dunkelbraun, opak wenige helle tonige Substanzen, z.T. ferritisch durchsetzt reichlich sekundäre SiO ₂ -Anlagerung	
Diagenese (Kornbindung)	40 bis 80 % mittelbare Kornbindung durch ferritische Substanz, meist in Form von Zwickelfüllungen, breiten Hüllen, kleinen Porenauskleidungen und feinst pigmentierten Kornoberflächen, in kleinen fleckenartigen Partien ferritischer Basalzement z.T. kleine Kornverbände mit 30-60 % direkter Kornbindung, zusammen mit Feldspäten und anderen silikatischen Klasten eine Art Gerüst bildend, Packung realtiv eng

Sichtbarer Porenraum	gehr gering: 0,04-0,08 mm getiegerte Varietät: gering, 0,04-0,10 (-0,15 mm), auffallend unregelmäßig geformte Poren	
Struktur	Korngrößen: 0,05-0,06 mm / 0,06-0,10 mm / 0,10-0,30 (-0,38 mm)	
	Kornformen: sehr unregelmäßig, ca. 30 % isometrisch, sonst unregelmäßig länglich und vielkantig	
Textur (Schichtung)	keine bevorzugte Einregelung erkennbar	
Sonstiges	einzelne olivbraune Fossilreste (isotrop), lokal kohlige Partikel angereichert

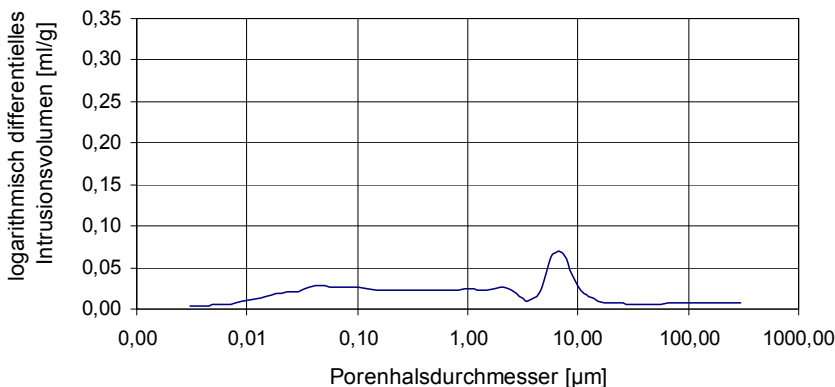
Gesteinstechnische Kennwerte			Probe AH	
Herkunft der Probe		Adelhausen		
Gefügekennwerte				
Reindichte	[g/cm³]	2,70		
Rohdichte	[g/cm³]	2,12		
Dichtigkeitsgrad	[-]	0,79		
Gesamtporosität	[V.-%]	21,48		
Offene Porosität aus Hg	[V.-%]	19,46		
Spezifische Oberfläche aus Hg	[m²/g]	5,25		
<p>Porenvolumenverteilung der Probe AH</p>

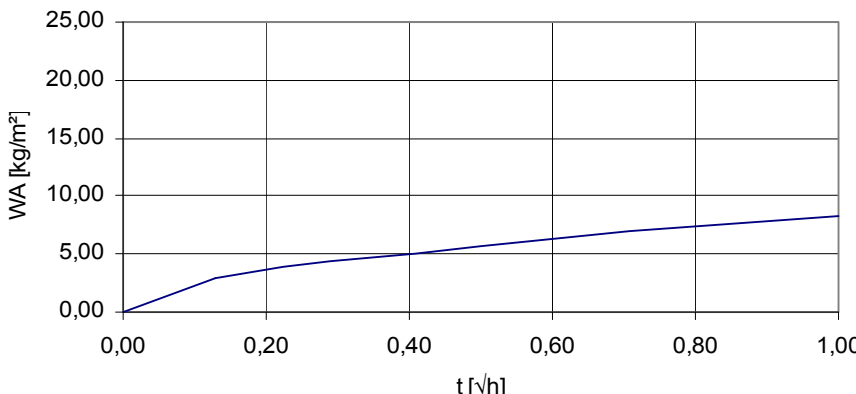
4,46	
Hygroskopische Wasseraufnahme (25-95% r.F.)	[M.-%]	1,07		
<p>Kapillare Wasseraufnahme der Probe AH</p>

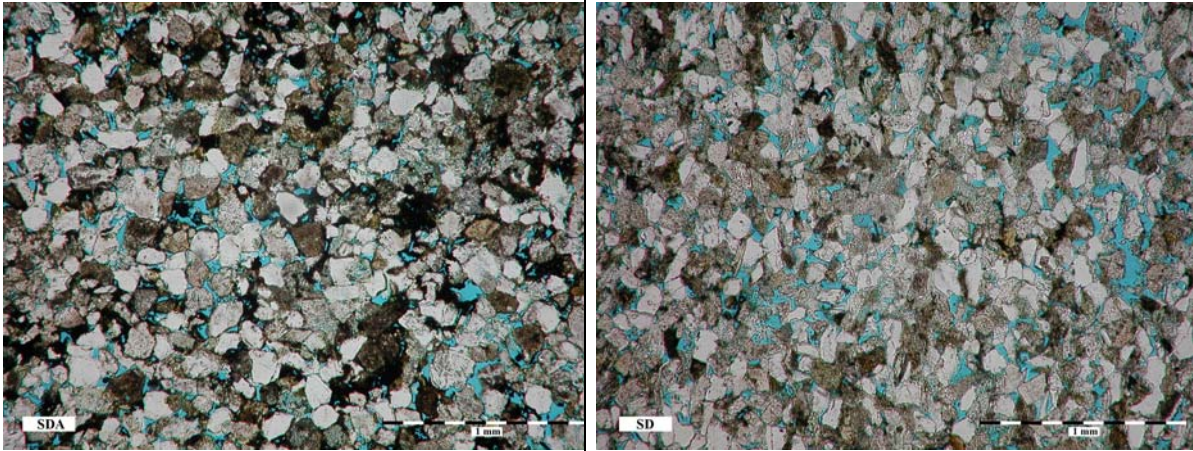
Abbildungen	links gelbbraune, rechts graugrüne Varietät	
Komponenten	Quarz, Feldspäte, Gesteinsbruchstücke	
	Glimmer: Muskovite (bis 0,4 mm), alterierte Biotite (gebleicht und ferritisch durchsetzt), reichlich rundliche und feinstschuppige Aggregate (Tonstein?)	
	Grünliche Minerale: sehr selten Chlorit, vergrünte Biotite	
Bindemittel	<p>Linkes Bild: Helle tonige Substanz in größeren Flecken gehäuft, dunkelbraune und opake ferritische Substanz, oft fleckenhaft (um 0,12 mm), Anteil schwankend 7-20 %, sekundäre SiO₂-Anlagerung nur bei fehlenden tonigen und ferritischen Substanzen, insgesamt gering</p> <p>Rechtes Bild: Vorwiegend helle tonige Aggregate, nur gering ferritisch durchzogen (Bildmitte in horizontaler Ausrichtung), oft feinglimmrige Anreicherungen, Im Vergleich zum linken Bild sehr geringe ferritische Substanz, sekundäre SiO₂-Anlagerung insgesamt gering, aber an den meisten Quarzen vorhanden</p>

Diagenese (Kornbindung)	<p>Linkes Bild: Kornverbände meist indirekt durch tonige und ferritische Substanz verbunden, zwickelfüllend, von da zwischen Klasten ausstrahlend (0,006-0,06 mm breit), fleckenhaft verteilte, breite Ummantelungen um mehrere Klasten, z.T. dünne Hüllen (bis 80 % der Korngrenzlinie)</p> <p>Rechtes Bild: Ferritische Substanz kaum als Zwickelfüllung (ca. 1-2 % Anteil), dadurch nur fleckenhafte und streifig enge Packung</p> <p>Bei beiden Bildern durch sekundäre SiO₂-Anlagerung nur kurze direkte Kornkontakte, z.T. Ausstülpungen in Zwickel (geringe Porenraum-reduzierung), fast keine Kristallflächen ergänzt, mäßig enge Packung</p>	
Sichtbarer Porenraum	Überwiegend feinporös, relativ reichlich Porenräume (rechtes Bild stark porös), in bindemittelreichen Partien 0,02-0,05 mm in bindemittellarmen Partien um 0,08 mm	
Struktur	Korngrößen: 0,04-0,12 (-0,22 mm)	
	Kornformen: meist isometrisch, sonst unregelmäßig vier- und fünfeckig

Textur (Schichtung)	<p>Linkes Bild: keine bevorzugte Einregelung erkennbar</p> <p>Rechtes Bild: durch Glimmer deutliche Einregelung in engen Schichtlagen, aber dadurch keine bevorzugte Trennbarkeit ersichtlich</p>
